## Nota informativa

# INFORME DE EPISODIO DE LLUVIAS Y AVENIDAS DEL 31 DE JULIO AL 3 DE AGOSTO DE 2021

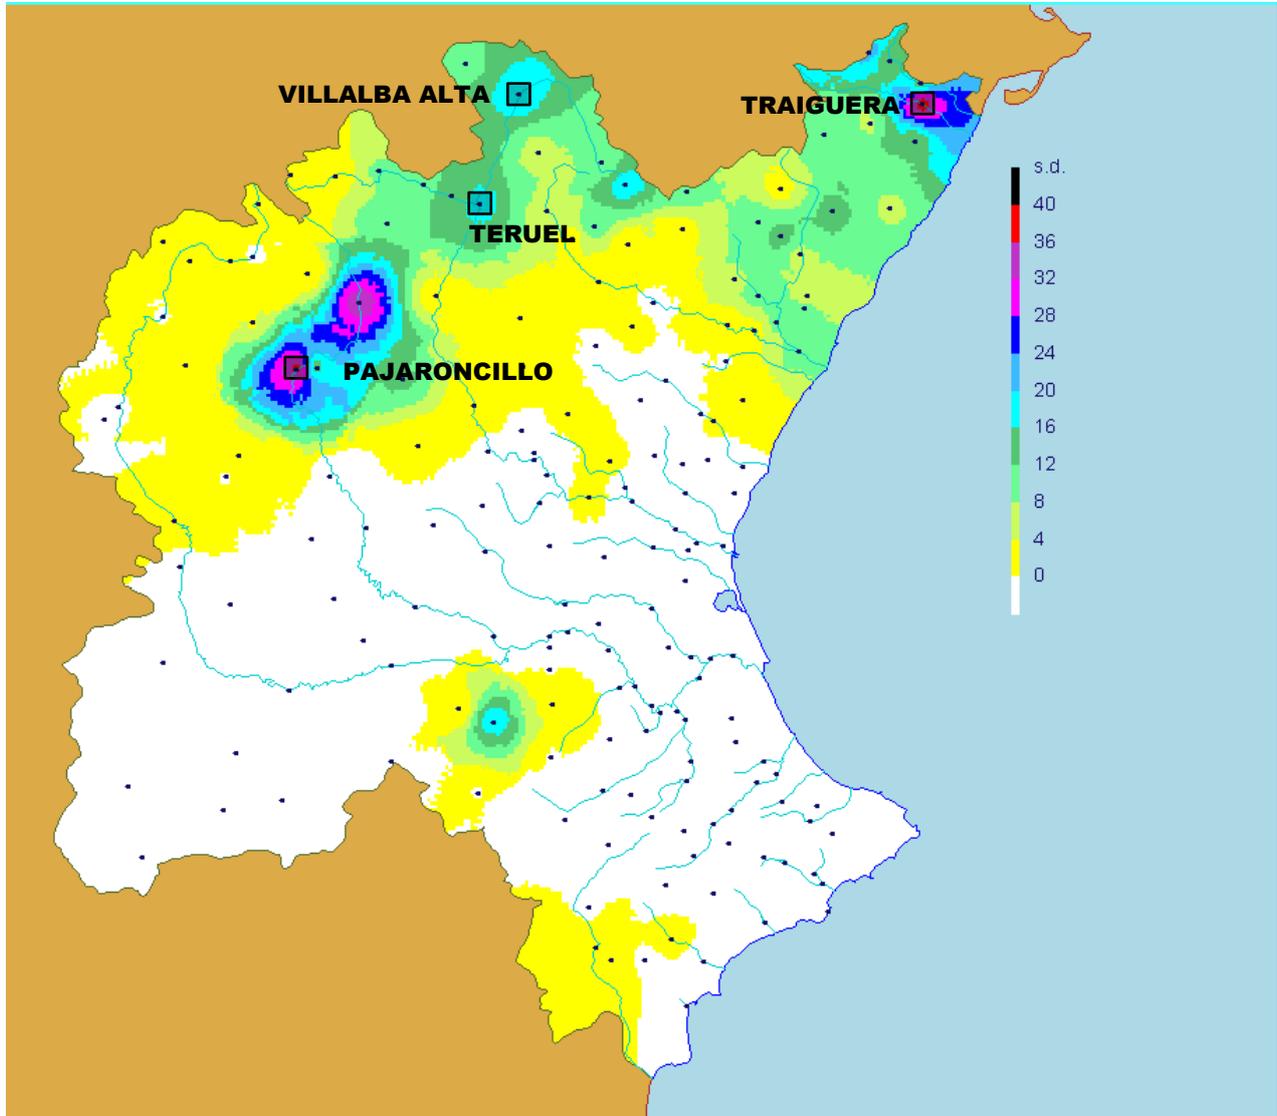
El siguiente mapa muestra el resultado global del episodio de lluvias.

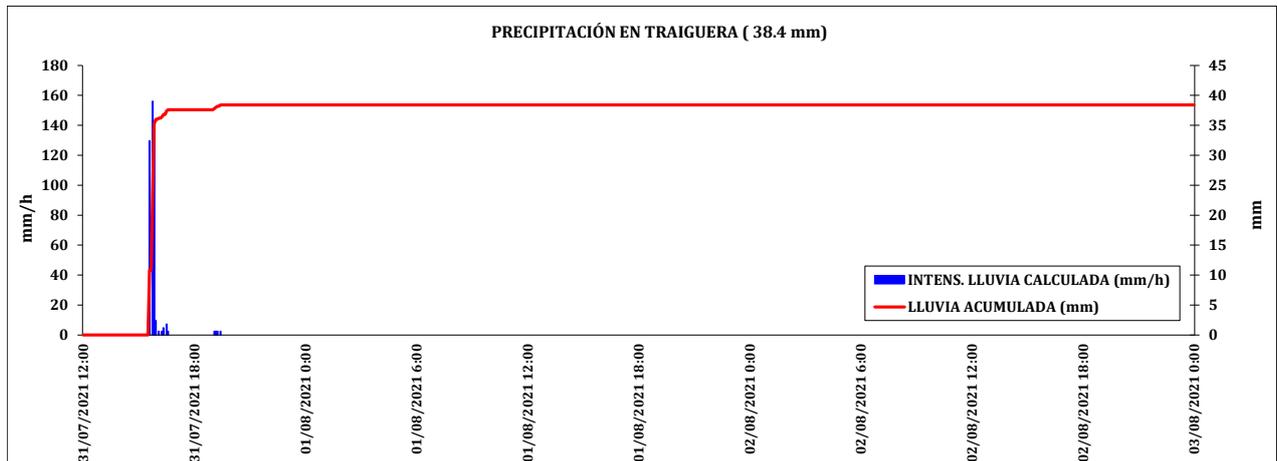
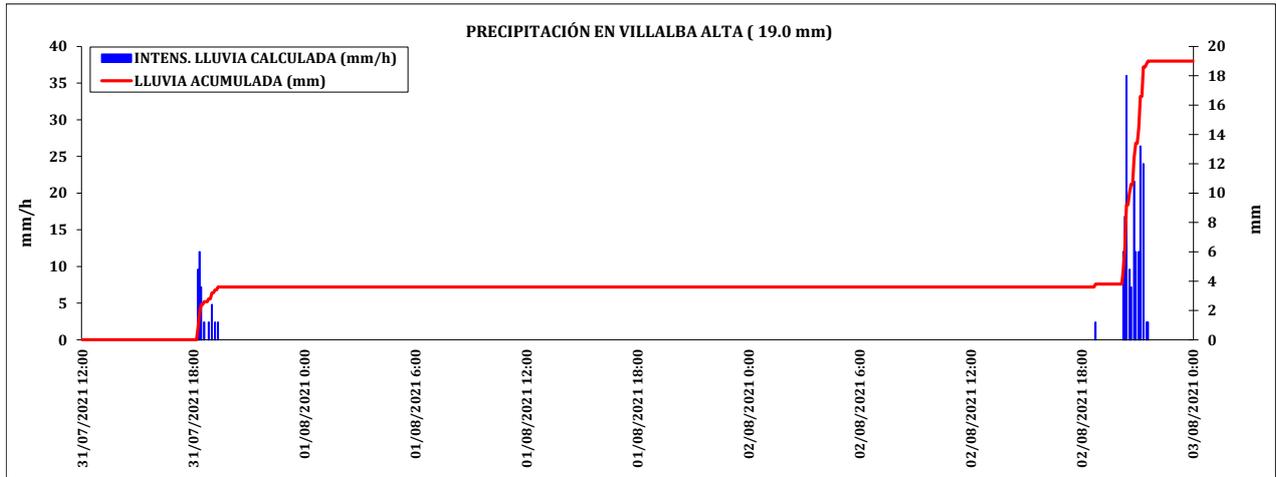
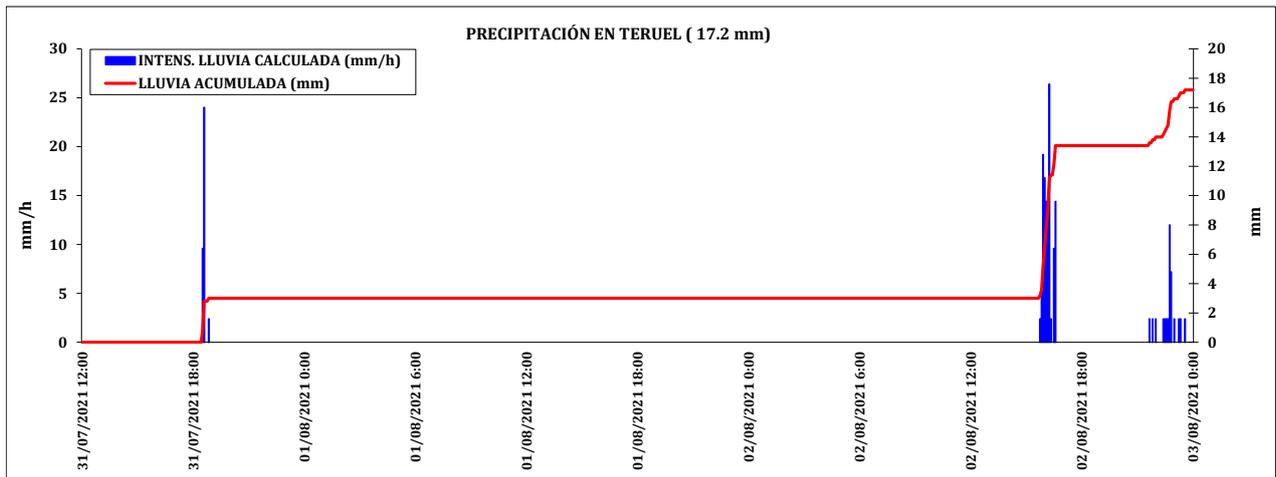
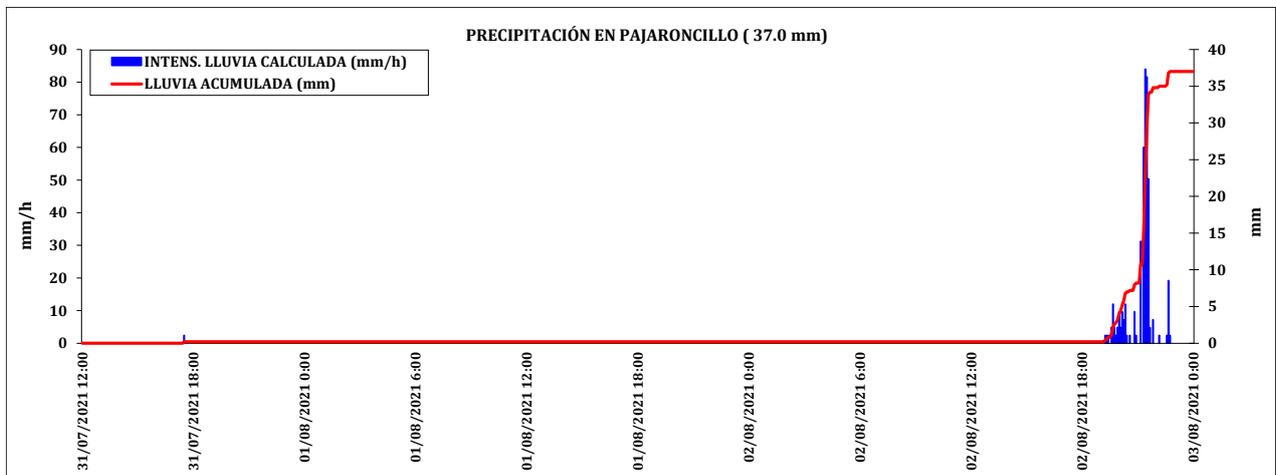
Además, se presentan a continuación los hietogramas más destacados.

Cabe destacar el carácter marcadamente local de las precipitaciones, al no reflejarse en los valores registrados por los pluviómetros del SAIH.

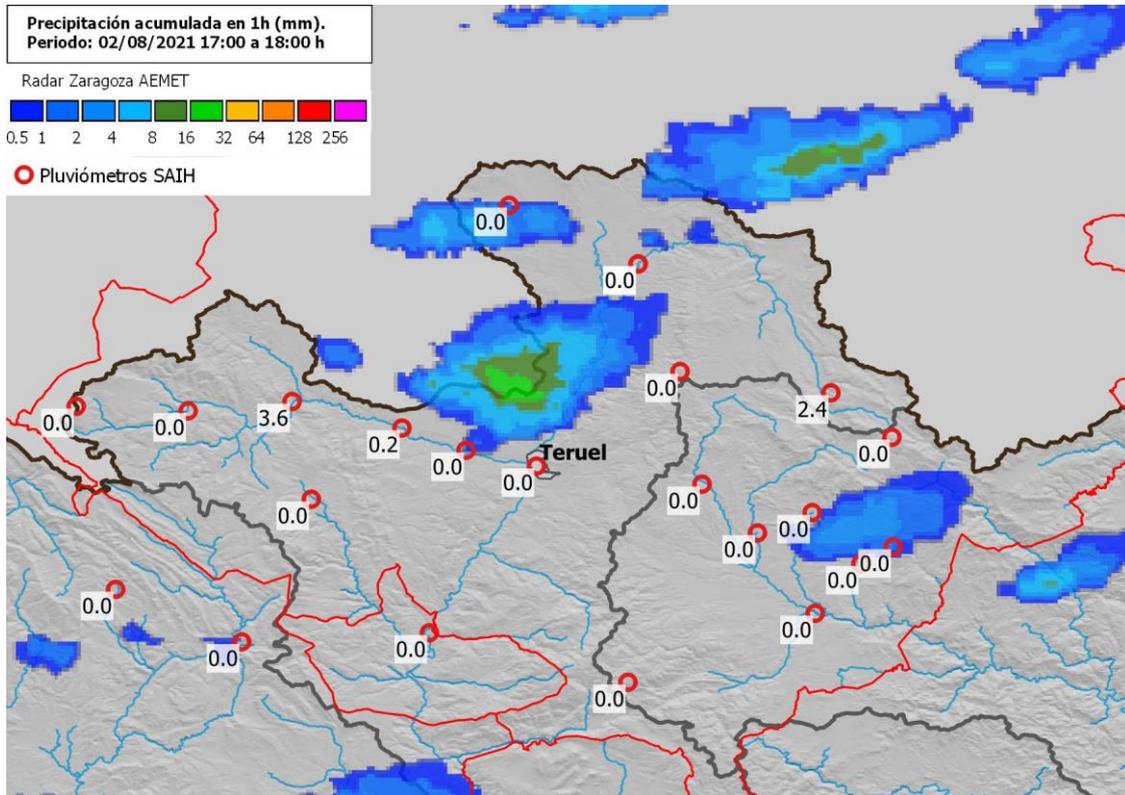
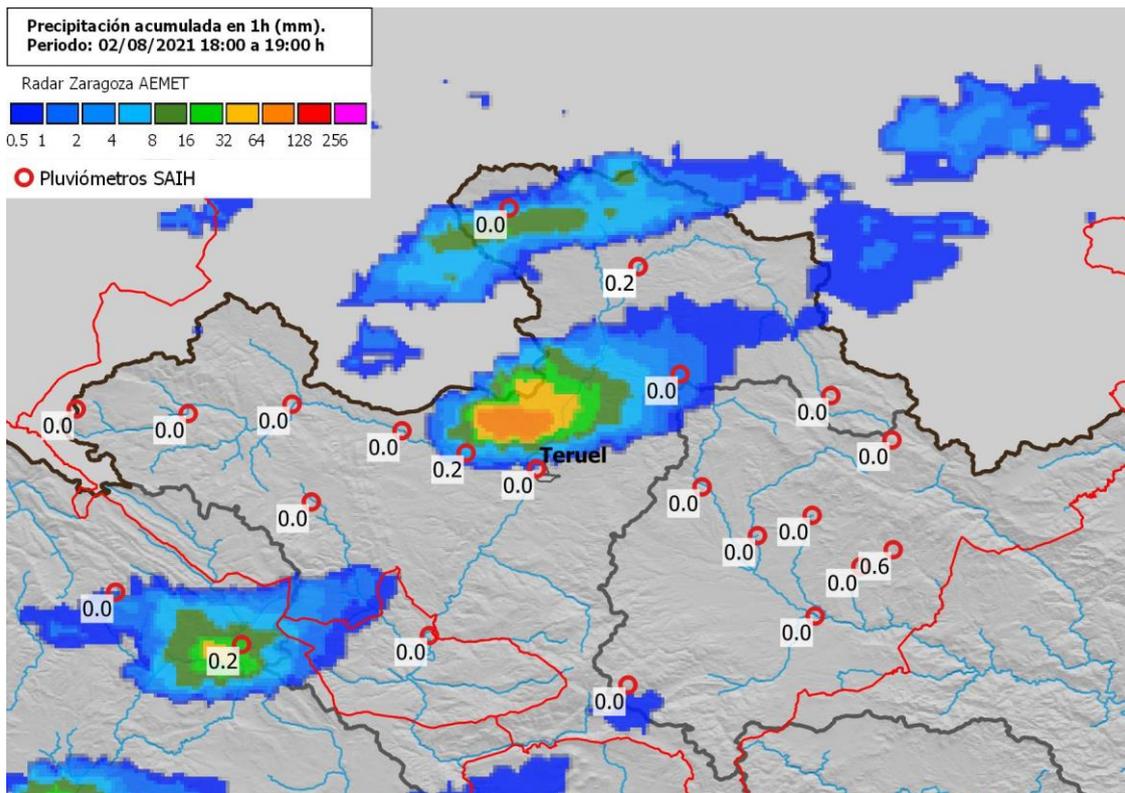
Consultando los mapas de la red radar de AEMET, se justifica la intensidad de la precipitación que derivó en los elevados caudales registrados en Teruel. Además, se puede apreciar que la tormenta descargó sobre la cuenca del Arroyo de Concud, al noroeste de Teruel, zona en la que se produjeron desbordamientos que llegaron a inundar la A-23.

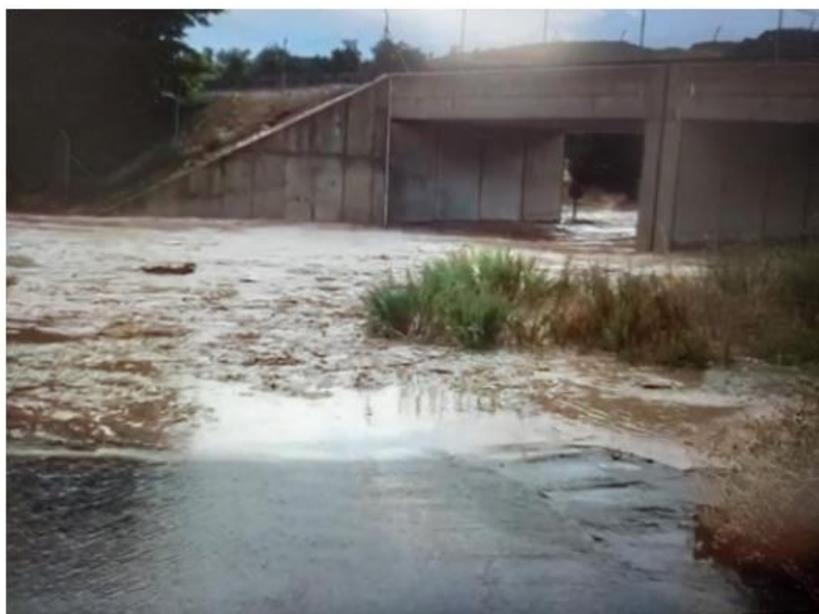
Crecida del arroyo que discurre junto a Concud, habitualmente seco a estas alturas del año. | **Carlos Valero**  
**Cinco personas han resultado heridas** de distinta consideración en **dos colisiones múltiples registradas** la tarde de este lunes en la autovía A-23 a la altura de **Concud**, barrio rural de **Teruel**, como consecuencia de **una fuerte tormenta** que ha descargado una lluvia copiosa acompañada de granizo al norte de la ciudad. Los accidentes, en los que se han visto implicados **un total de once vehículos**, han provocado **el corte de la circulación** en la A-23 a partir de las 19.50. La **Guardia Civil** desvía el tráfico por la N-234.

La tormenta ha sido particularmente intensa en el barrio de Concud, donde han caído en torno a **40 litros por metro cuadrado**, lo que ha provocado el desbordamiento del arroyo que discurre junto al casco urbano y que ha cortado la carretera que comunica la pedanía con la N-234. La única vía de acceso a la pedanía es la carretera TE-V-1001.

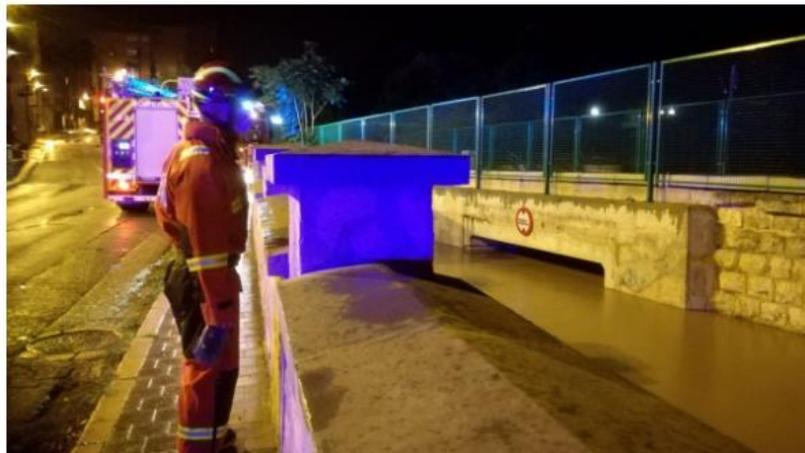
Camino anegado de La Moratilla. / BOMBEROS DE LA DPT

Los bomberos de la Diputación de Teruel colaboraron anoche con la Policía Local de Teruel para **facilitar la salida de usuarios del Club de Tenis y del centro deportivo La Moratilla** de la capital turolense, que no podían abandonar con sus vehículos estas instalaciones, después de que la crecida del río Turia provocara la **inundación del camino de La Moratilla**.
